(01) Ansicht von Norden:

Das Gebäude entstand im Kern spätestens im 16. Jahrhundert als Friedhofskapelle und besaß einen Karner im Untergeschoss.

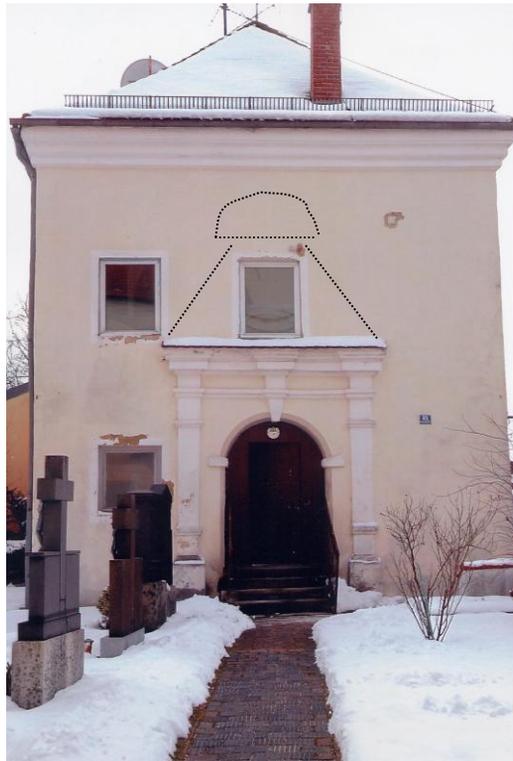
Wohl um 1700 wurde die Kapelle nach Norden verlängert, aufgestockt und mit der hier sichtbaren Fassade versehen. Die ehemalige Supraporte mit ihrem Giebel ist im Putz noch ablesbar.

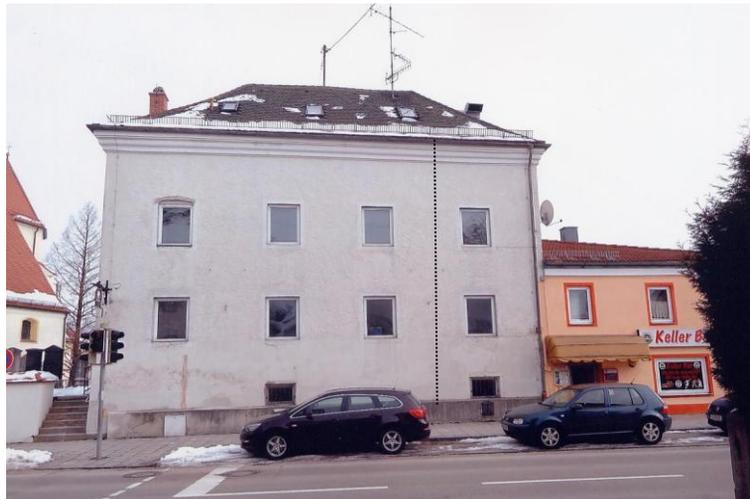
(02) Ansicht von Westen:

Die ehemalige Friedhofskapelle wurde um 1800 zum Schulhaus umgebaut und spätestens 1857 nach Süden verlängert (Baufuge eingestrichelt). Dabei wurde auch das Dachwerk erneuert. Das Nachbargebäude rechts im Bild entstand 1864 als Erweiterung der Schule, im Erdgeschoss befand sich eine Remise.

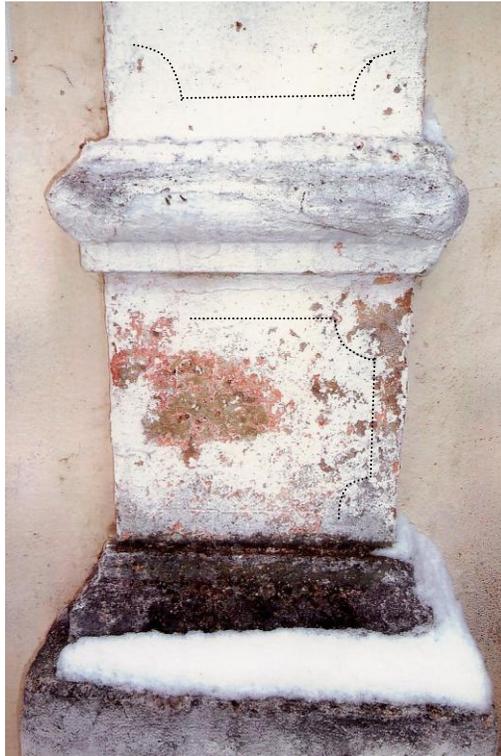
(03) Erdgeschoss Nordfassade, Befund 00:
Die Pilaster der zweiten Bauphase um 1700 zeigen Reste von älteren Fassungen mit Putzritzer.

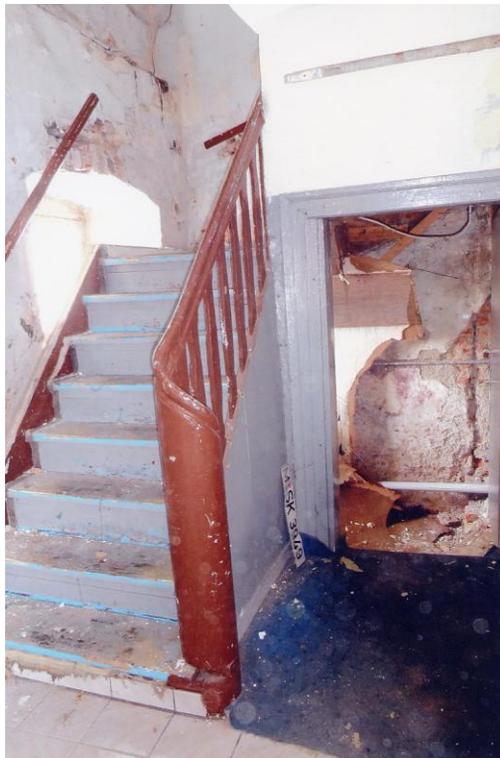
(04) Erdgeschoss, Raum 0.01 nach Nordosten:
Die heutige Treppe besteht erst seit 1857, davor wurde vermutlich eine Emporentreppe der Kapelle aus der zweiten Bauphase um 1700 benutzt um in das um 1800 neu geschaffenen Obergeschoss der Schule zu gelangen.

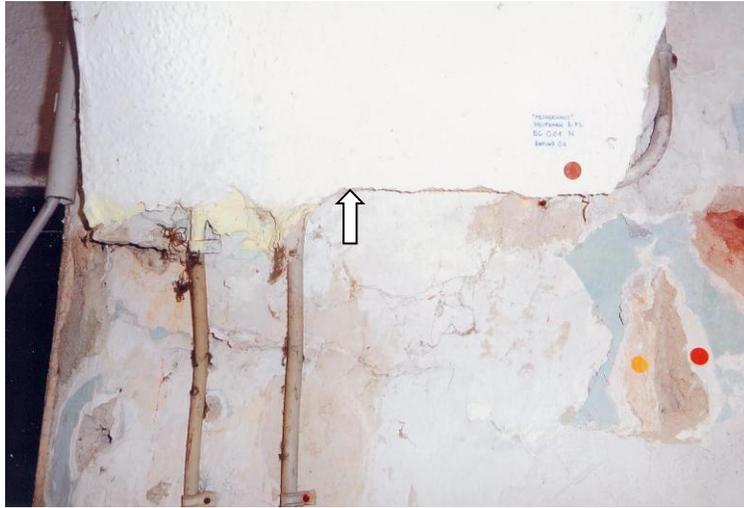
(05) Erdgeschoss, Raum 0.01 Nordwand, Befund 01:

Rechts ist die alte Leibung des Eingangs zur Kapelle in dem Mauerwerk der Verlängerung nach Norden erkennbar (um 1700, roter Punkt). Die Verkleinerung des Eingangs erfolgte um 1800 mit der Umnutzung der Kapelle zur Schule (oranger Punkt). Da der Putz mit Fassungen dieser Zeit noch unter dem Anschluss des Mauerwerksbogens etwas nach oben verläuft, kann dieser erst in der darauf folgenden Bauphase von 1835 bzw. 1857 entstanden sein (Pfeil, brauner Punkt).

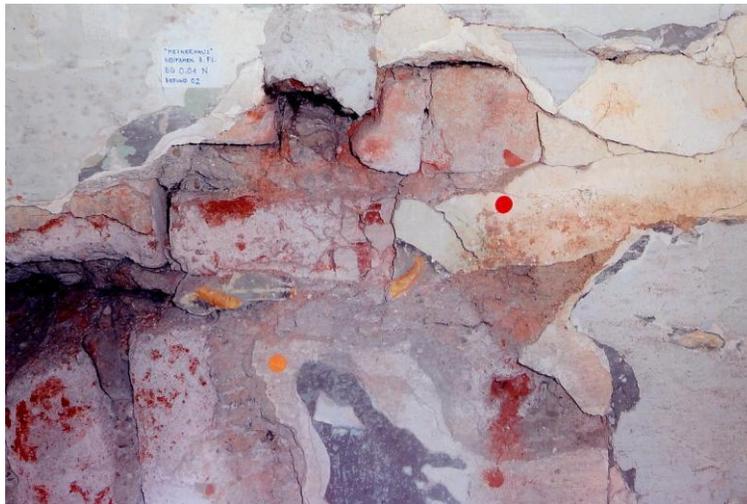
(06) Erdgeschoss, Raum 0.01 Nordwand, Befund 02:

Auf dem Mauerwerk der Verlängerung der Kapelle nach Norden (um 1700, roter Punkt) befinden sich Reste eines aufgemalten Apostelkreuzes, das durch den Aufbruch eines Fensters gestört ist. Dieses Fenster wurde im Zuge der Umnutzung der Kapelle zur Schule um 1800 aufgebrochen.

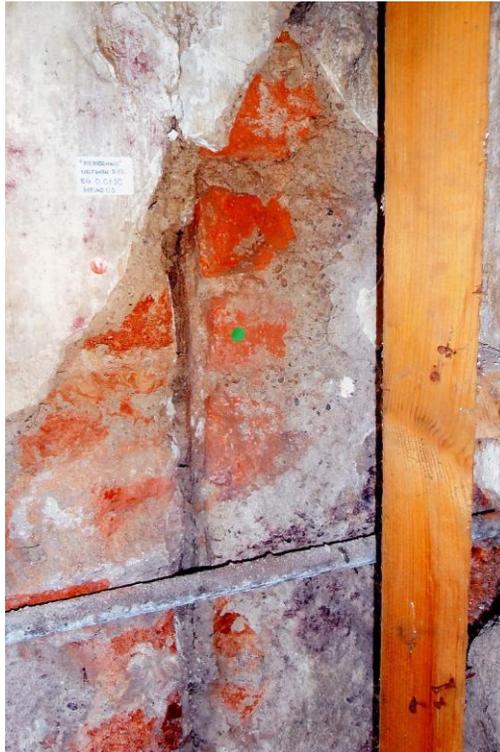
(07) Erdgeschoss, Raum 0.01 Ostwand, Befund 03:

Hier ist die Baufuge zwischen dem ältesten Mauerwerk der Friedhofskapelle (16. Jh.?, grüner Punkt) und der Verlängerung der Kapelle nach Norden (um 1700, roter Punkt) zu sehen. In der Fuge erhielt sich ein Rest des bauzeitlichen Außenputzes.

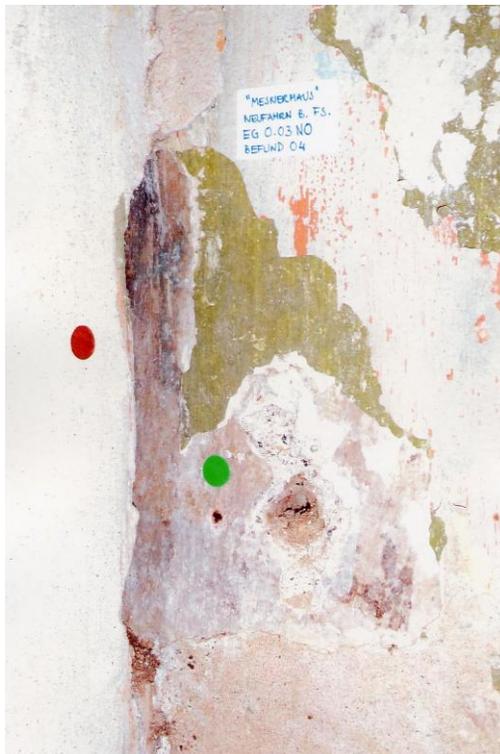
(08) Erdgeschoss, Raum 0.03 Nordostecke, Befund 04:

An das bauzeitliche Mauerwerk der Friedhofskapelle (16. Jh.?, grüner Punkt) schließt eine Zimmerwand der Lehrerwohnung (1835/57, brauner Punkt) mit deutlicher Baufuge an.

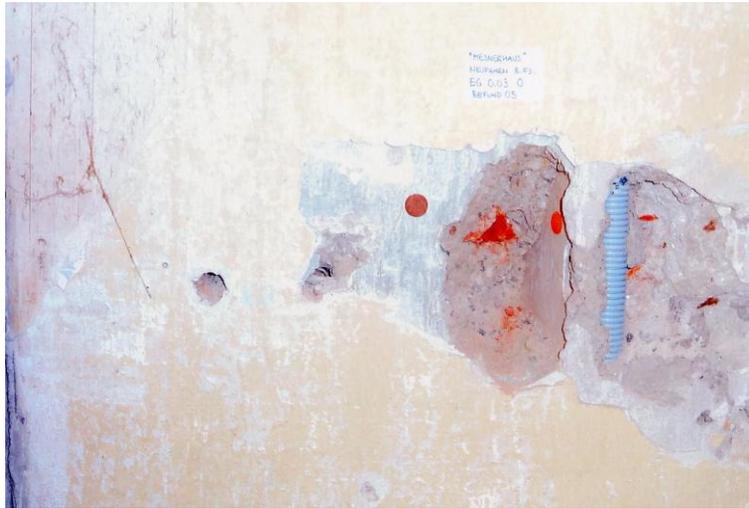
(09) Erdgeschoss, Raum 0.03 Ostwand, Befund 05:

Das bauzeitliche Mauerwerk der Friedhofskapelle (16. Jh.?, grüner Punkt) wurde für eine Fensteröffnung aufgebrochen (Umnutzung zur Schule um 1800?, oranger Punkt). Mit den Umbaumaßnahmen der Bauphase von 1835/57 wurde das Fenster etwas nach Norden versetzt und die Leibung abgemauert (brauner Punkt).

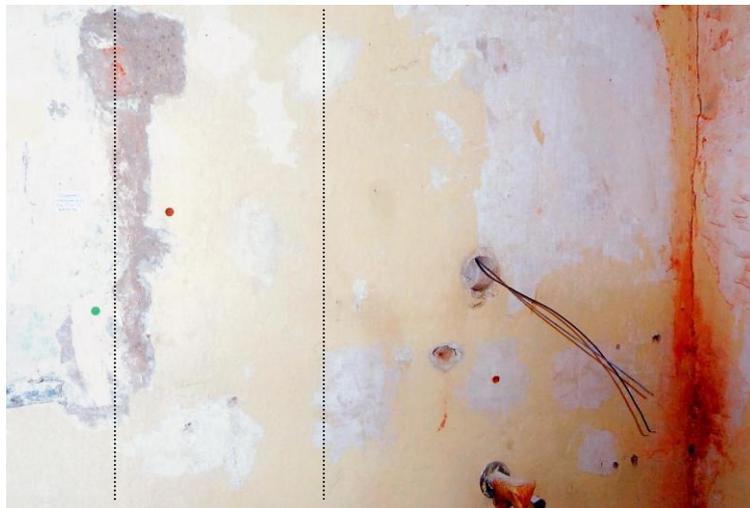
(10) Erdgeschoss, Raum 0.03 Südostecke, Befund 06:

Links ist die ehemalige bauzeitliche Innenecke der Friedhofskapelle (16. Jh.?, grüner Punkt) freigelegt. Beim ehemaligen Anschluss der östlichen Außenwand zur Südfassade sind die Ziegel abgeschlagen und im Zuge der Verlängerung des Gebäudes nach Süden (Schülerweiterung 1835/57, brauner Punkt) neu überputzt worden. Rechts schließt eine Wand aus der Zeit der Umnutzung des Schulhauses zu Wohnzwecken (1910) an das Mauerwerk der südlichen Verlängerung mit einer Baufuge an.

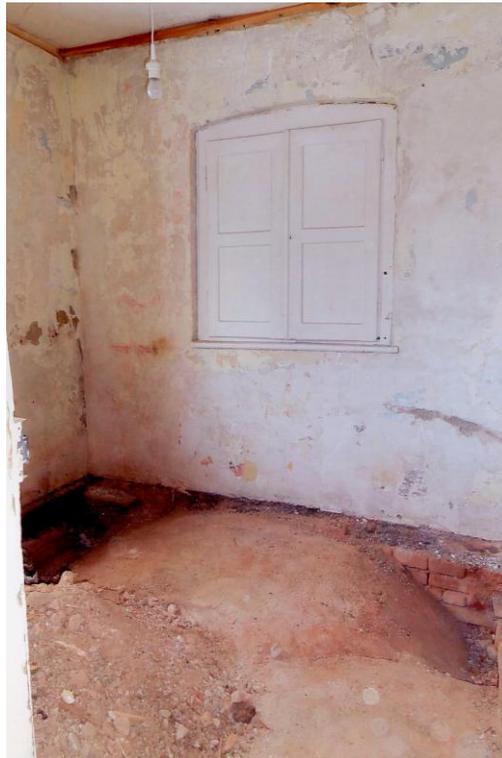
(11) Erdgeschoss, Raum 0.04 nach Süden:

Ehemaliges Fenster im Mauerwerk der Schulhausverlängerung nach Süden (1835/57), das mit der Errichtung des südlichen Anbaus 1864 wieder zugesetzt wurde. Im Bodenbereich ist die Tonne des ebenfalls 1835/57 verlängerten Kellers zu sehen.

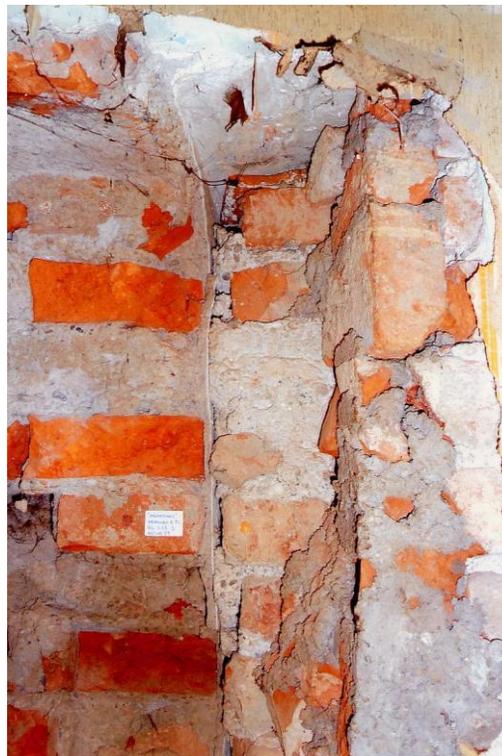
(12) Erdgeschoss, Raum 0.05 Südwand, Befund 07:

1864 zugesetztes Fenster im Mauerwerk der 1835/57 erfolgten Verlängerung des Schulhauses nach Süden.

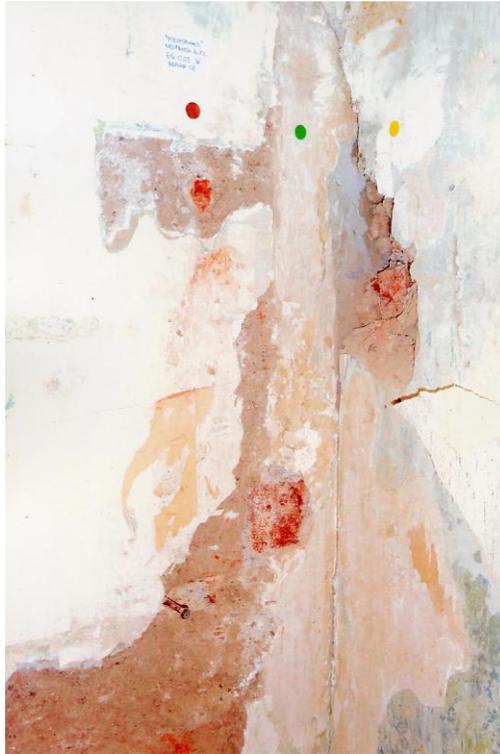
(13) Erdgeschoss, Raum 0.05, Westwand, Befund 08:

Die alten Putze auf dem bauzeitlichen Mauerwerk der Friedhofskapelle (16. Jh.?, grüner Punkt) enden am ehemaligen Anschluss der Südfassade. Diese wurde mit der Erweiterung des Schulhauses nach Süden 1835/57 abgebrochen und der Wandanschluss überputzt (brauner Punkt). Rechts der nachträgliche Anschluss einer Zimmerwand von 1910 (Umnutzung des Schulhauses zum Wohnhaus, gelber Punkt, fehlt im Plan von 1864 noch).

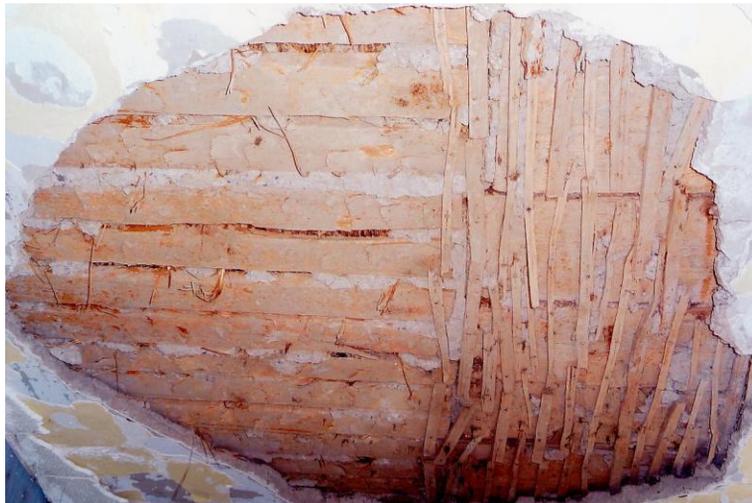
(14) Erdgeschoss, Raum 0.05, Decke, Befund 09:

Rechts die Decke aus der Zeit der Umnutzung der Kapelle zur Schule mit aufgenagelten halbierten Weidenruten als Putzträger (um 1800), links die Putzdecke der Schulhausverlängerung nach Süden mit aufgehackten Leisten (1835/57).

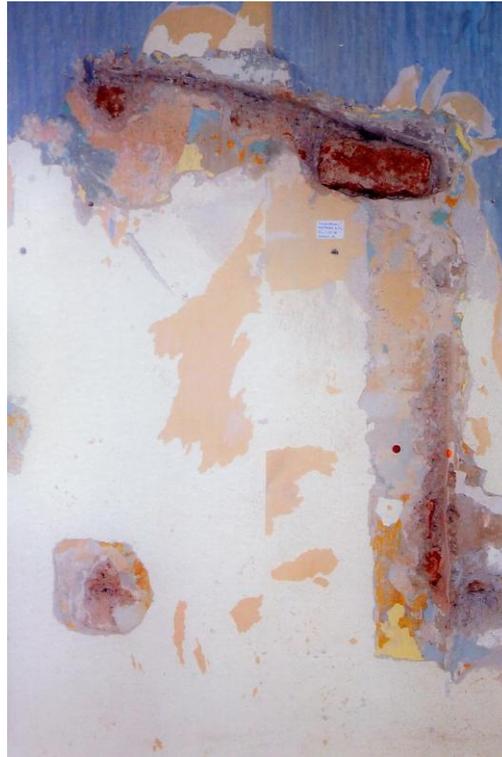
(15) Erdgeschoss, Raum 0.05 Westwand, Befund 10:

Das bauzeitliche Mauerwerk der Friedhofskapelle (16. Jh.?) wurde für ein Fenster aufgebrochen (Umnutzung zur Schule um 1800? oranger Punkt). Die Sturzhöhe des Aufbruchs entspricht jedenfalls der bei den um 1800 aufgebrochenen Fenstern in der nördlichen Kapellenverlängerung. In der Bauphase von 1835/57 wurde das Fenster nach Süden versetzt und die Leibung abgemauert (brauner Punkt).

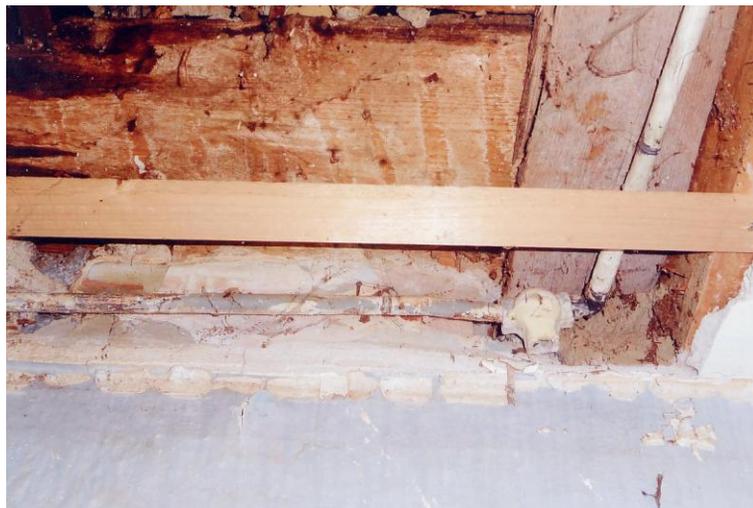
(16) Erdgeschoss, Raum 0.05 Ostwand und Decke, Befund 11:

Die mit der Umnutzung der Kapelle zum Schulhaus (um 1800) eingebaute Putzdecke läuft über dem Anschluss der Längswand mit Putz und Fassungen ohne Störung durch. Da die Längswand zudem mit der Südfassade der Schulhausverlängerung von 1835/57 im Verband gemauert ist, kann sie erst in dieser Bauphase entstanden sein.

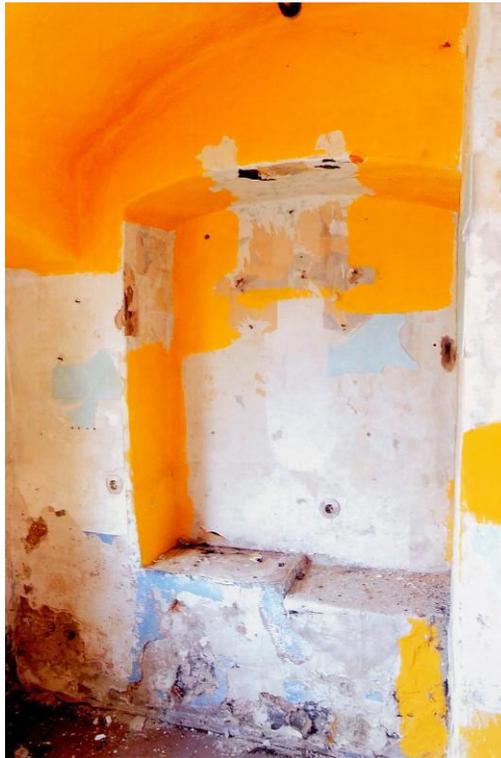
(17) Erdgeschoss, Raum 0.06, Küche nach Norden:

In die nördliche Kapellenverlängerung der Zeit um 1700 wurde mit der Umnutzung zum Schulhaus um 1800 neben dem Treppenhaus auch diese gewölbte Küche für die Lehrerwohnung eingebaut. Das dafür aufgebrochene Fenster wurde wohl schon 1835/57 wieder zugesetzt.

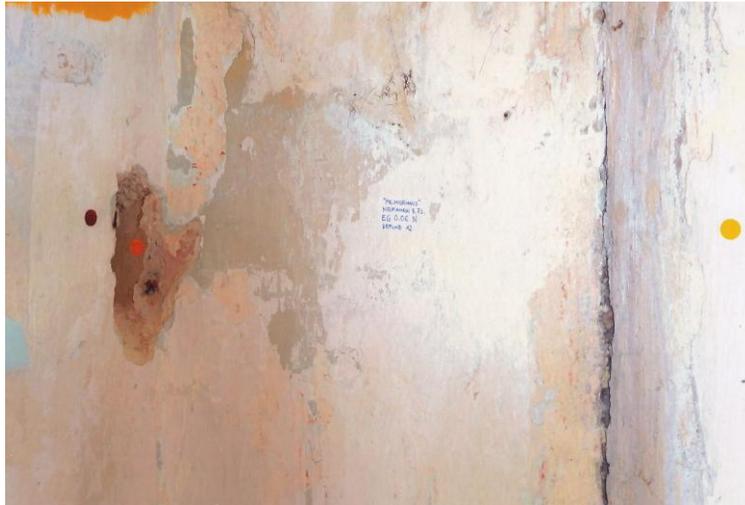
(18) Erdgeschoss, Raum 0.06 Nordwand, Befund 12:

Links ist die Leibung des um 1800 für die Einrichtung der Lehrerwohnung in das Kapellenmauerwerk gebrochene Fenster zu sehen (oranger Punkt). Die Zusetzung des Fensters erfolgte noch vor dem Einbau des russischen Kamins (1910, rechts, gelber Punkt) da das Mauerwerk durch die weitere Nutzung des Rauchhutes in der Küche versotten ist (wohl 1835/57, brauner Punkt). Erst mit dem neuen Kamin war die Küche rauchfrei.

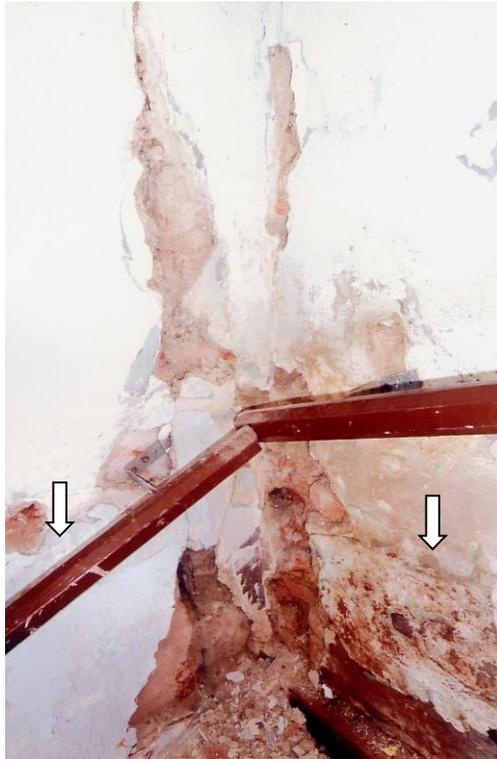
(19) Treppenhaus zwischen EG und OG, Südostecke:

Nachdem das Mauerwerk sowohl der Kapellenverlängerung nach Norden (links, um 1700) wie auch das der mit einer Baufuge daran anschließenden Querwand aus der Zeit der Umnutzung zur Schule (rechts, um 1800) einen Rücksprung in der Höhe der heutigen Geschossdecke aufweist, ist davon auszugehen, dass hier eine Decke oder Empore der Zeit um 1700 (mit Treppe?) noch bis zum Umbau von 1835/57 bestanden hat.

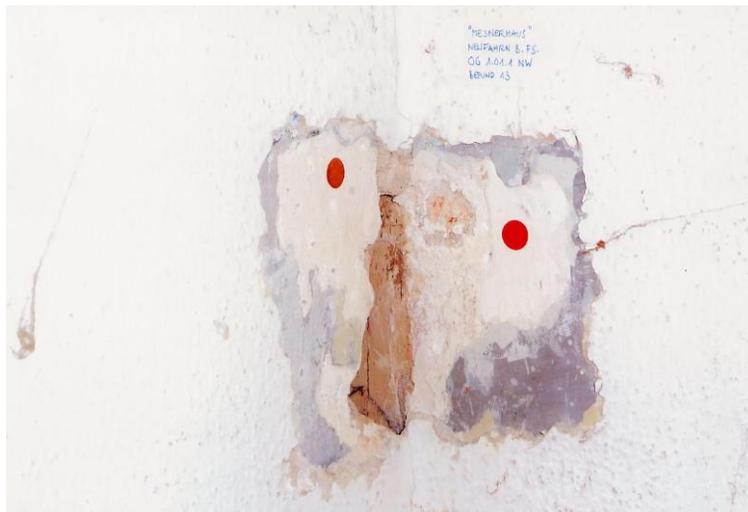
(20) Obergeschoss, Raum 1.01 Nordwestecke, Befund 13:

An das Mauerwerk der Kapellenverlängerung (um 1700, roter Punkt) stößt eine Längswand aus der Bauphase von 1835/57 (brauner Punkt) die sich mit ihrer Voute auf der Rückseite in Raum 1.03 bereits auf den Einbau der heute vorhandenen Decke bezieht (1835 (d), Foto 25). Der ältere Putz läuft mit Fassungen hinter dem Wandanschluss durch.

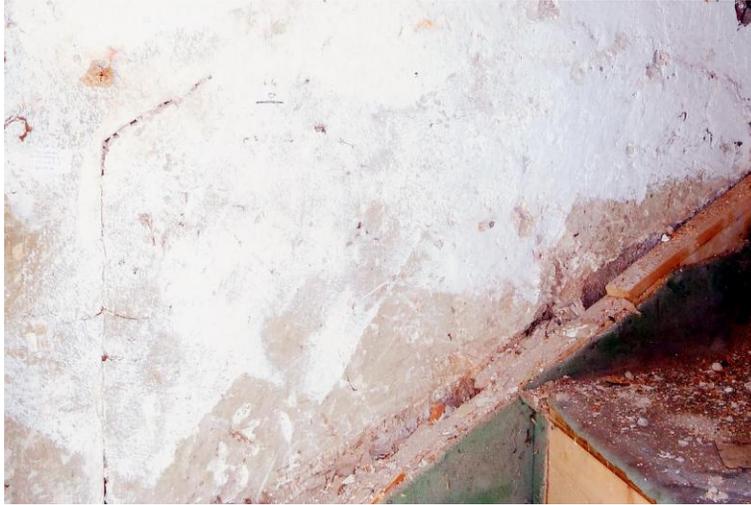
(21) Obergeschoss, Raum 1.01 Ostwand, Befund 14:
Frühestens mit der Umnutzung zum Schulhaus (um 1800) zugesetztes Fenster im Mauerwerk der Kapellenverlängerung nach Norden (um 1700).

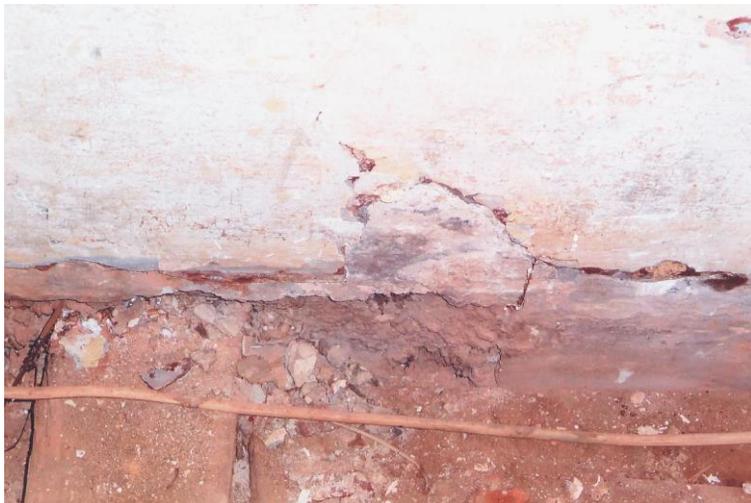
(22) Obergeschoss, Raum 1.02 Ostwand, Befund 15:
Die nachträglich eingebauten Deckenbalken aus der Zeit der Umnutzung der Kapelle zum Schulhaus (um 1800 (d) mit Vorbehalt) sitzen in Aufbrüchen des bauzeitlichen Mauerwerks der Kapelle (16. Jh.?). Die Putze der Bauphasen bis um 1800 laufen hinter dem Anschluss der Geschossdecke ohne Störung nach unten weiter.

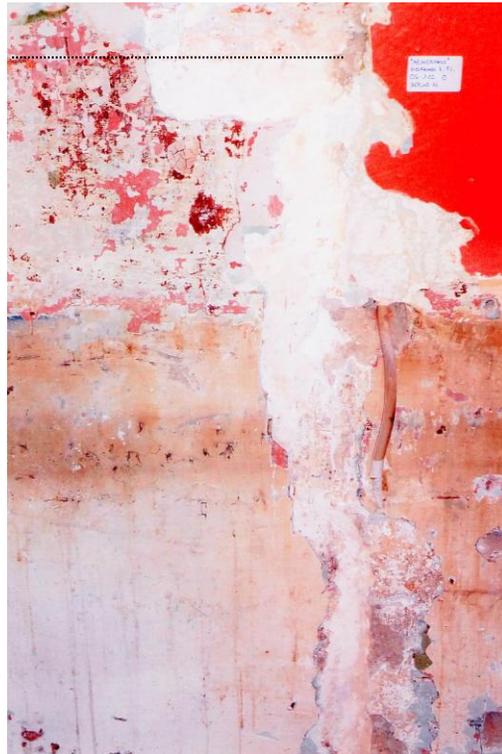
(23) Obergeschoss, Raum 1.02 Ostwand, Befund 16:

Wie im Erdgeschoss ist auch hier die Baufuge zwischen dem bauzeitlichen Mauerwerk der Kapelle (16. Jh.?) und der Verlängerung des Schulhauses 1835/57 nachweisbar. Der geradlinige Abbruch der alten Putze (gestrichelte Linie) könnte auf die Lage der ehemaligen Kapellendecke (bis 1835 (d), Tonne oder Voute einer Flachdecke?) hinweisen.

Die Deckenbalken der Putzdecke über dem Schulsaal (1835 (d), mit Voute) liegen in Aufbrüchen des Mauerwerks der Aufstockung und der Verlängerung der Kapelle nach Norden (um 1700). Durch den nachträglichen Einbau der Decke entstand ein niedriger Zwischenraum bis auf die Höhe der Zerrbalken des Dachwerks. Da das Mauerwerk der Kapelle nicht verputzt ist, muss der Horizont der alten Kapellendecke unterhalb der heutigen Decke verlaufen sein (siehe auch Foto 23).

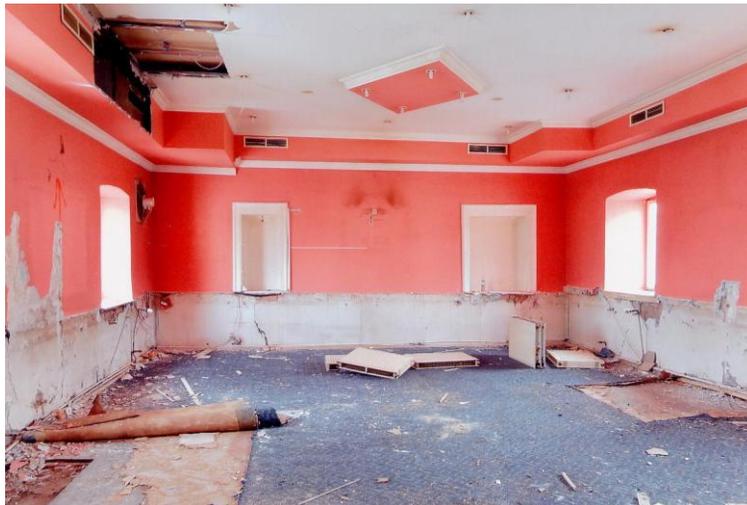
(24) Obergeschoss, Raum 1.02 nach Süden:

Der ehemalige Schulsaal entstand erst um 1800 mit dem Einbau der Geschossdecke in die Kapelle. Die unter der modernen Abhängung sichtbare Putzdecke mit Voute ist dendrochronologisch auf 1835 datiert. Daher scheint bis dahin die Decke der Kapelle aus der Zeit um 1700 noch vorhanden gewesen zu sein. Spätestens 1857 erfolgte mit dem Einbau des neuen Dachwerks die Verlängerung des Schulhauses um eine Fensterachse nach Süden.

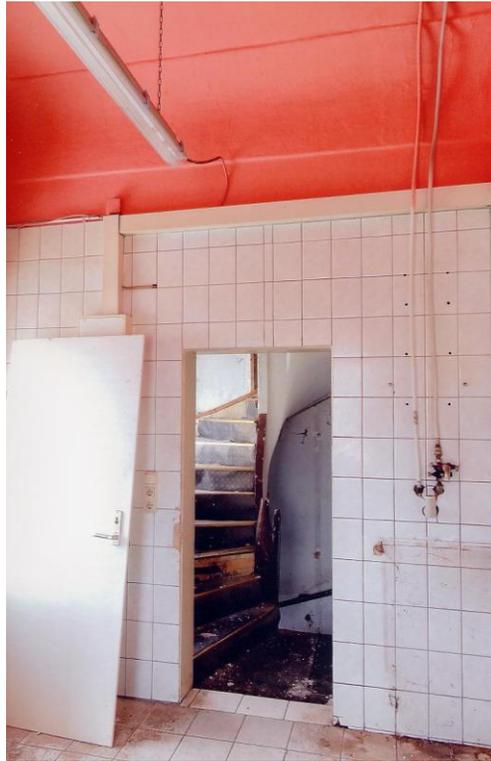
(25) Obergeschoss, Raum 1.03 nach Osten:

Die Trennwand zum Treppenhaus schließt mit einer Voute an die Putzdecke von 1835 (d) an und kann so eindeutig datiert werden. Vermutlich besaß das Obergeschoss von 1800 bis 1835/57 noch keine Trennwände und die alte Treppe aus der Zeit als Kapelle (um 1700).

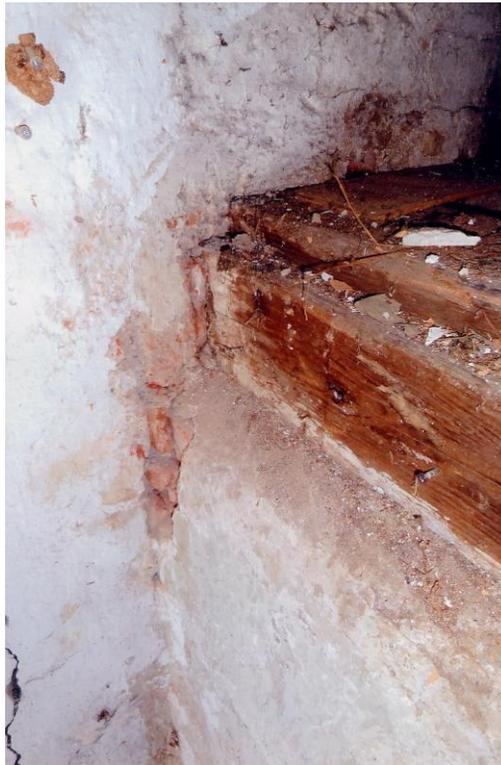
(27) Treppenhaus OG / DG, Südostecke:

Die Querwand und der Deckenbalken (1835 (d)) wurden in Aufbrüche des bauzeitlichen Kapellenmauerwerks gesetzt.

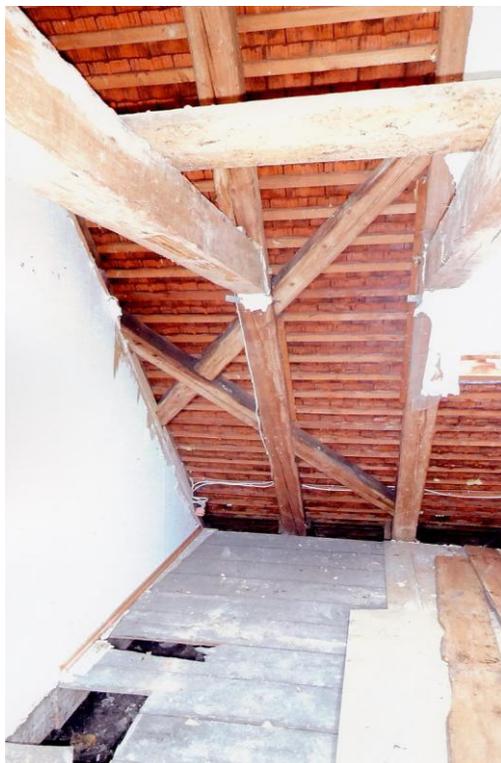
(28) Dachgeschoss, Ostseite:

Bei dem über seine Zerrbalken auf das Jahr 1857 (d) datierte Dachwerk wurden ältere Teile von 1835 (d) und 1696 (d?) wiederverwendet.
